# Baumaßnahme der Stadt Eberbach

## Abriss und Neubau des Hallenbads Eberbach

Artenschutzrechtlicher Fachbeitrag

**Artenschutzrechtliche Fachbeitrag**

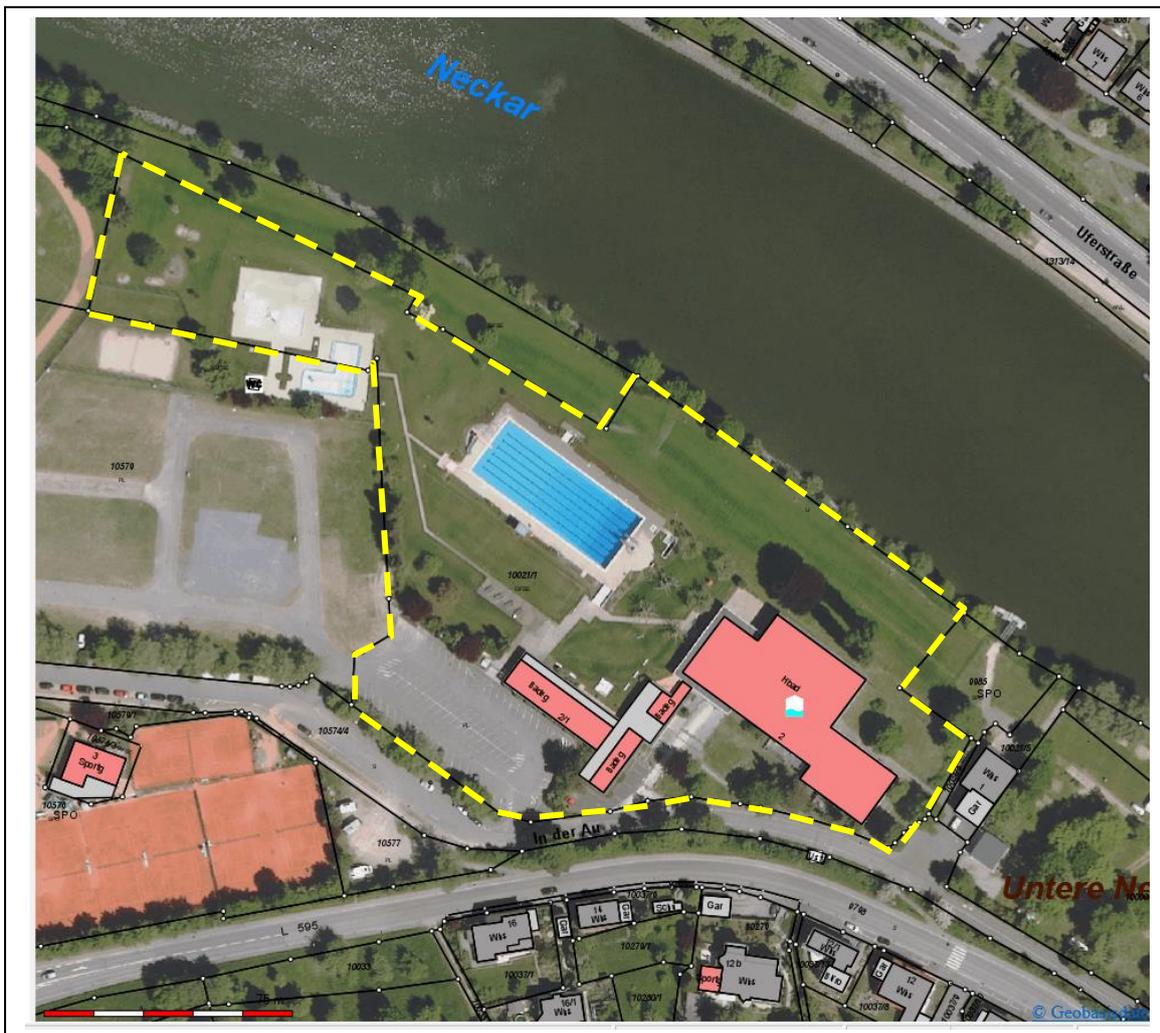
Abb. 01: „Badezentrums in der Au“ mit Hallenbad, Frei- und Kinderbecken (Bestand 2021)

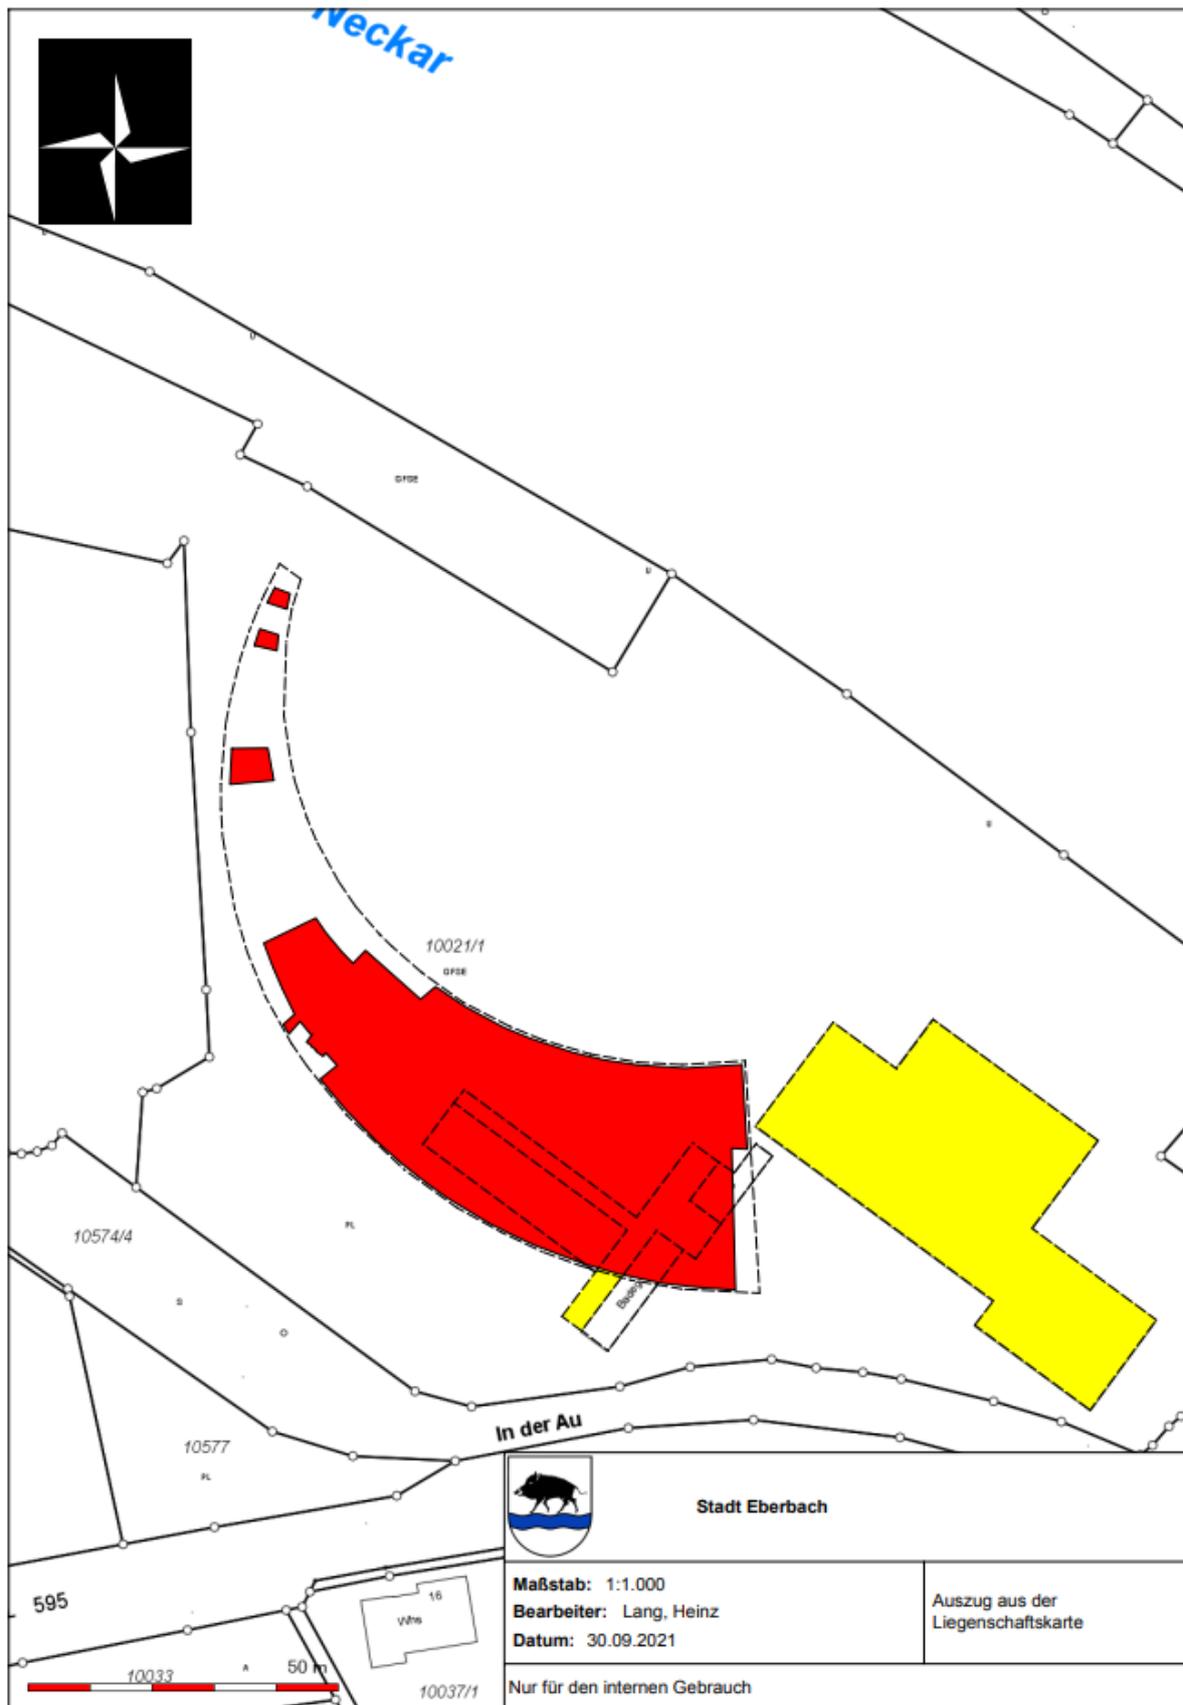
Abb. 02: Planerisches Raumnutzungskonzept

rot:        Neubau  
gelb:       Abriss

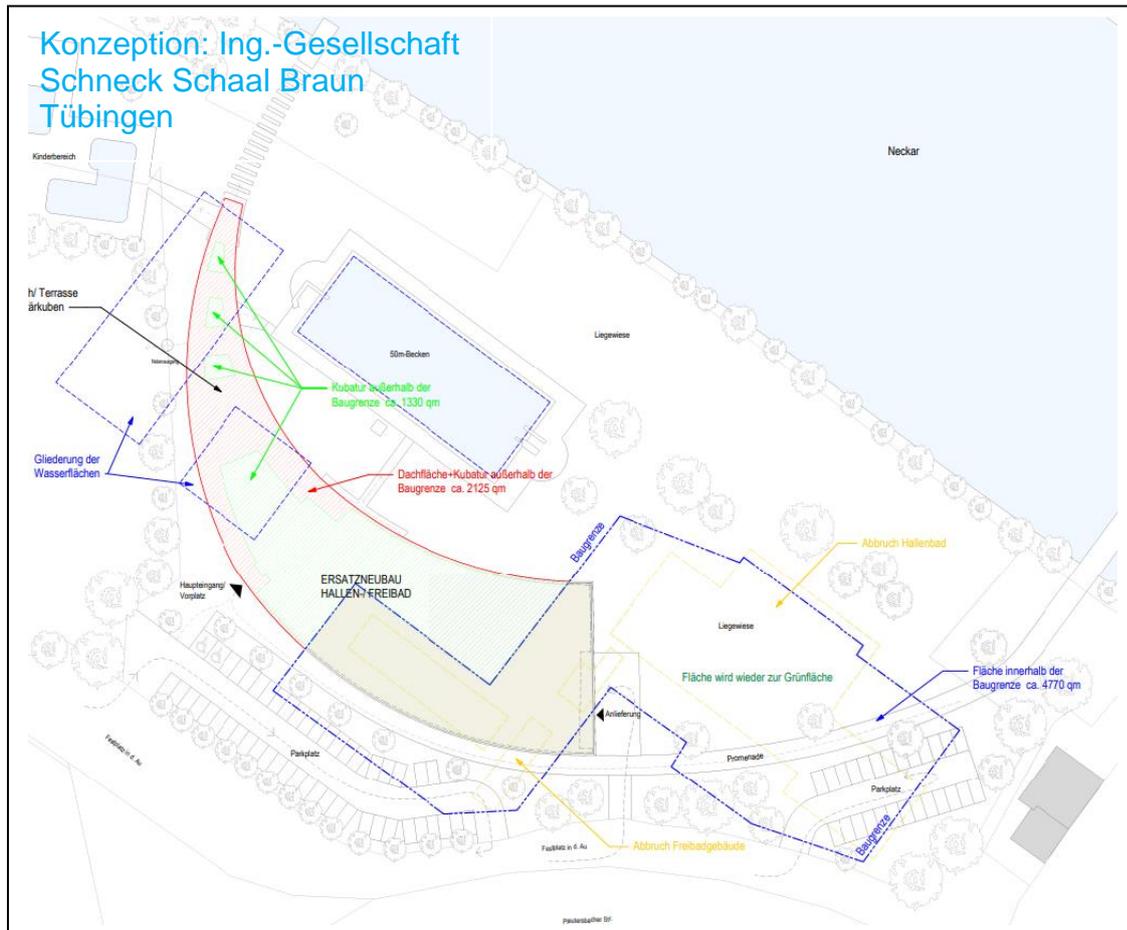
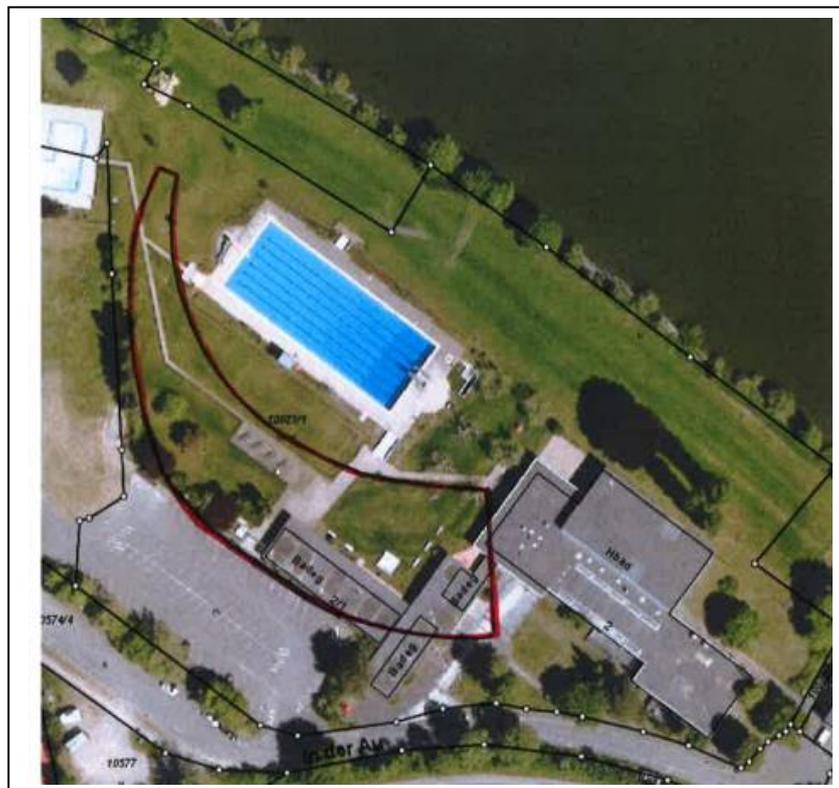
Abb.: 03. + 04:  
Übertrag des Bau-  
felds ins Luftbild  
ohne Betrachtung  
der Promenaden-  
und Parkierungs-  
fläche und sonstiger  
Infrastruktur

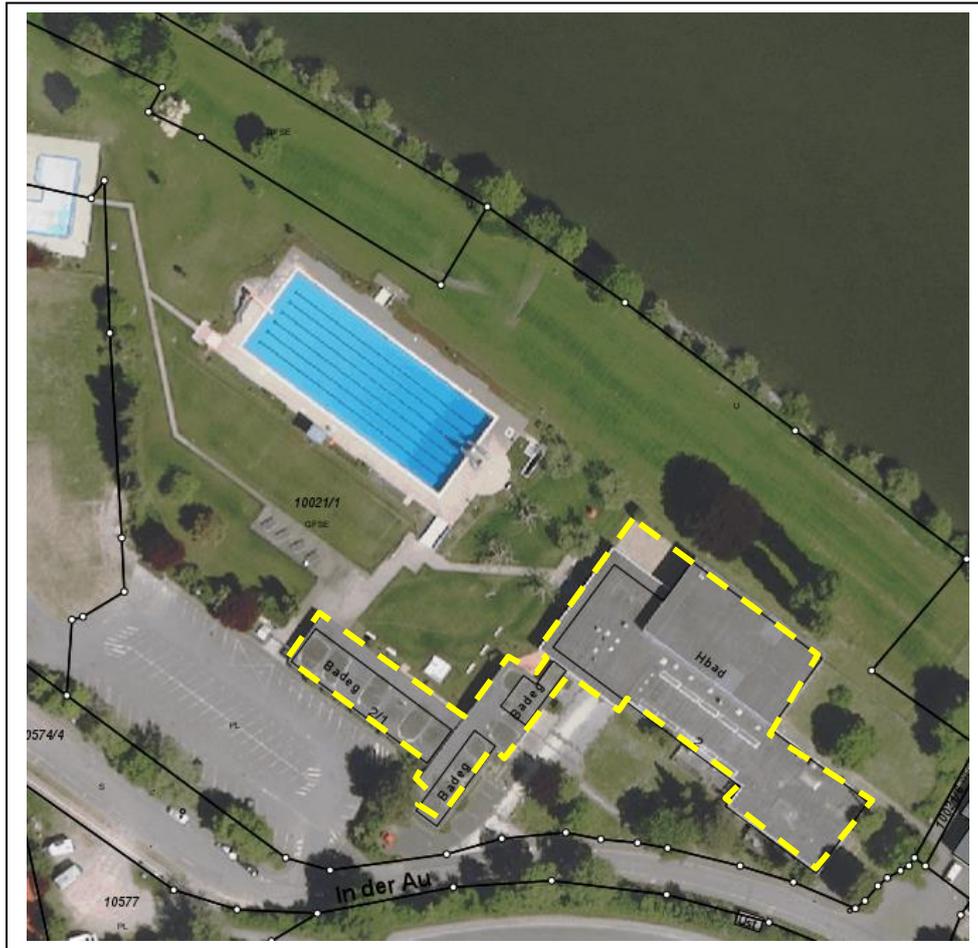
Abb. 05: gelb → das abzureißende Gebäude

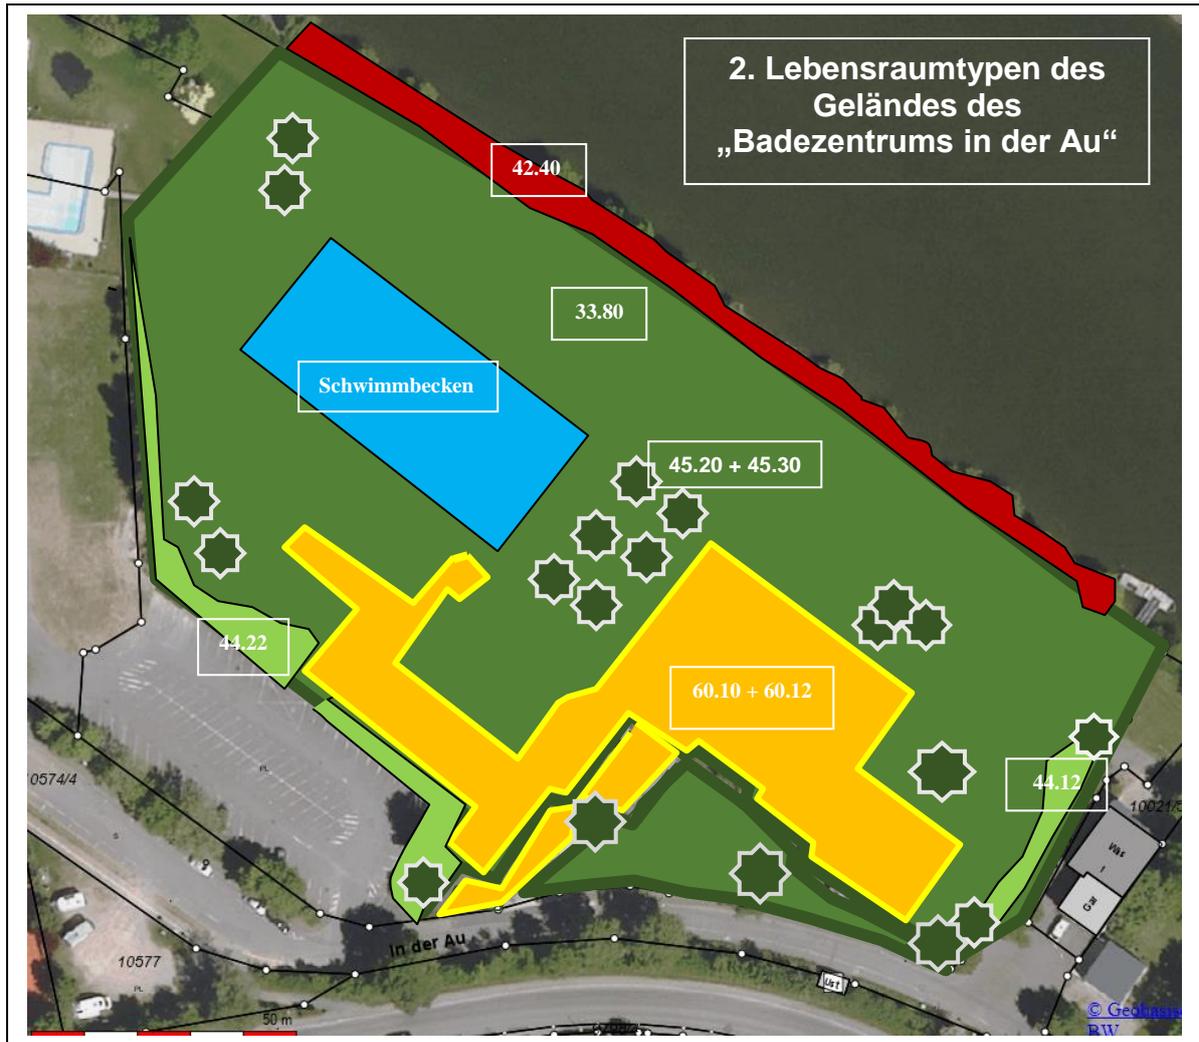
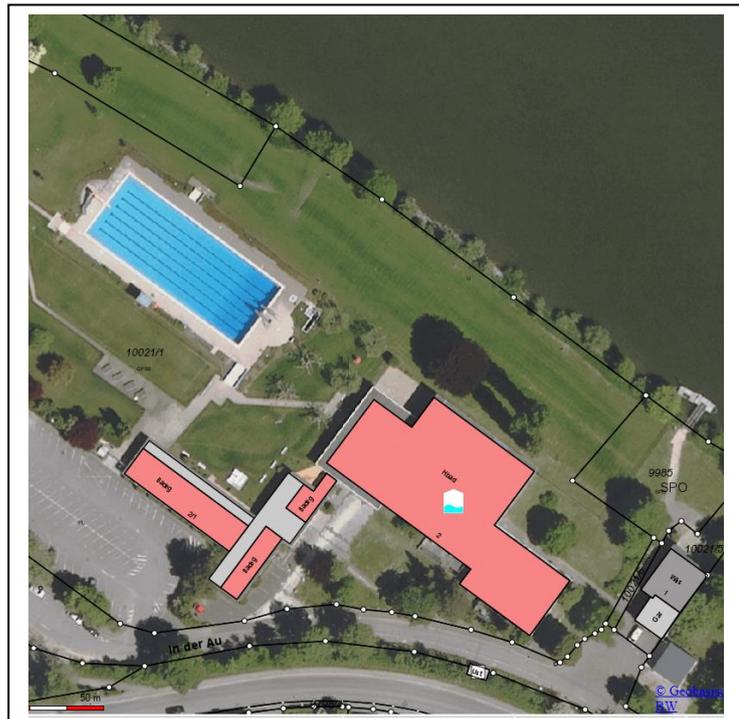
Abb. 06 und 07:

Luftbild und schematische  
**Darstellung der Biotoptypen**  
 gemäß den LfU-Kennziffern

- Zierrasen, Trittrasen
- Uferweiden-Gebüsche
- Gebäude + Platz versiegelt
- Sträucher, nicht-heimisch
- Bäume, Baumgruppen

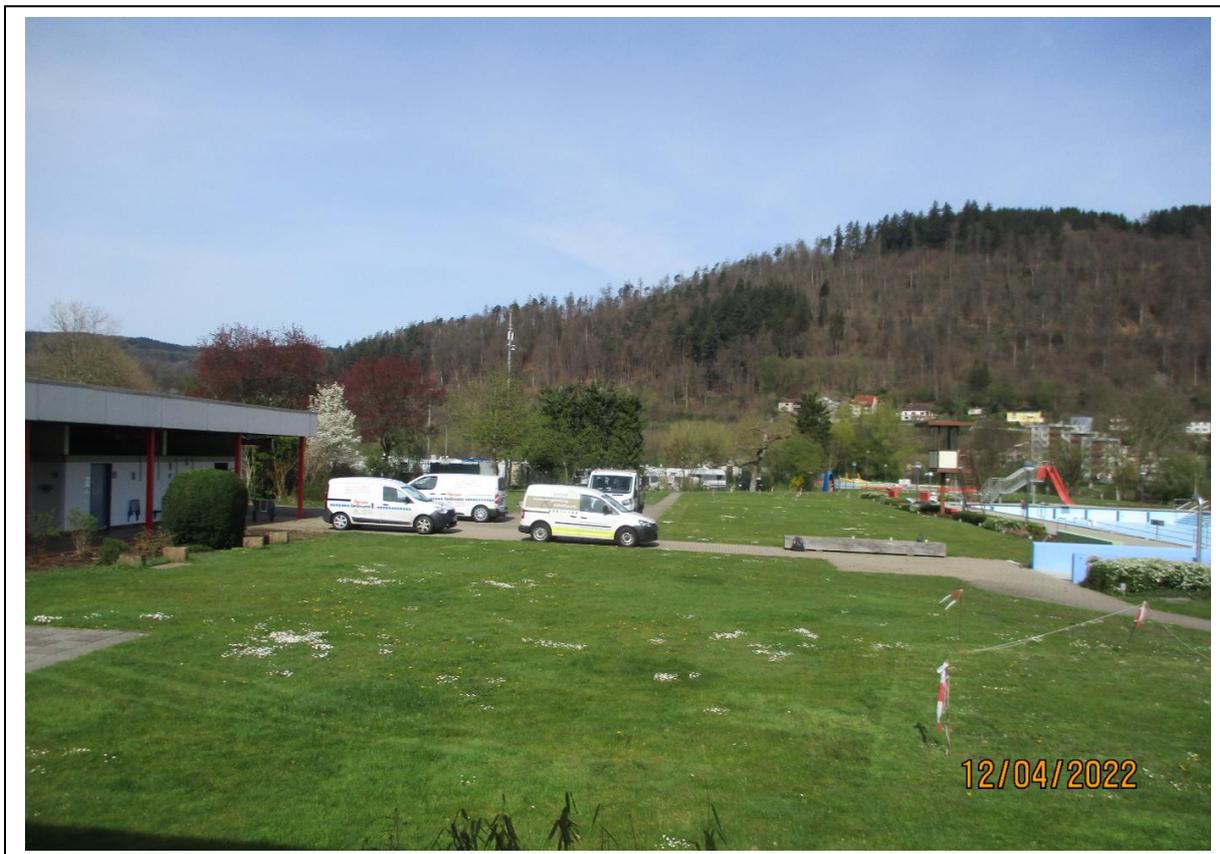
Abb. 08: Trittrasen im Winkel zwischen Hallenbad und Sanitärgebäude; der abgesteckte Bereich entspricht einer Teilfläche des geplanten neuen Hallenbadgebäudes

Artenschutzfachlich ist die Grünfläche lediglich von untergeordneter Bedeutung. Der häufige und kurze Rasenschnitt sowie die permanente Nutzung durch Menschen bieten insbesondere für geschützte Arten keine Aufenthaltsanreize. Die kurzen Schnittintervalle haben zudem noch die Funktion, keine Blütenpflanzen aufkommen zu lassen, die Bienen anlocken könnte, was zu einer Zunahme von Insektenstichen bei den Badegästen führen würde.

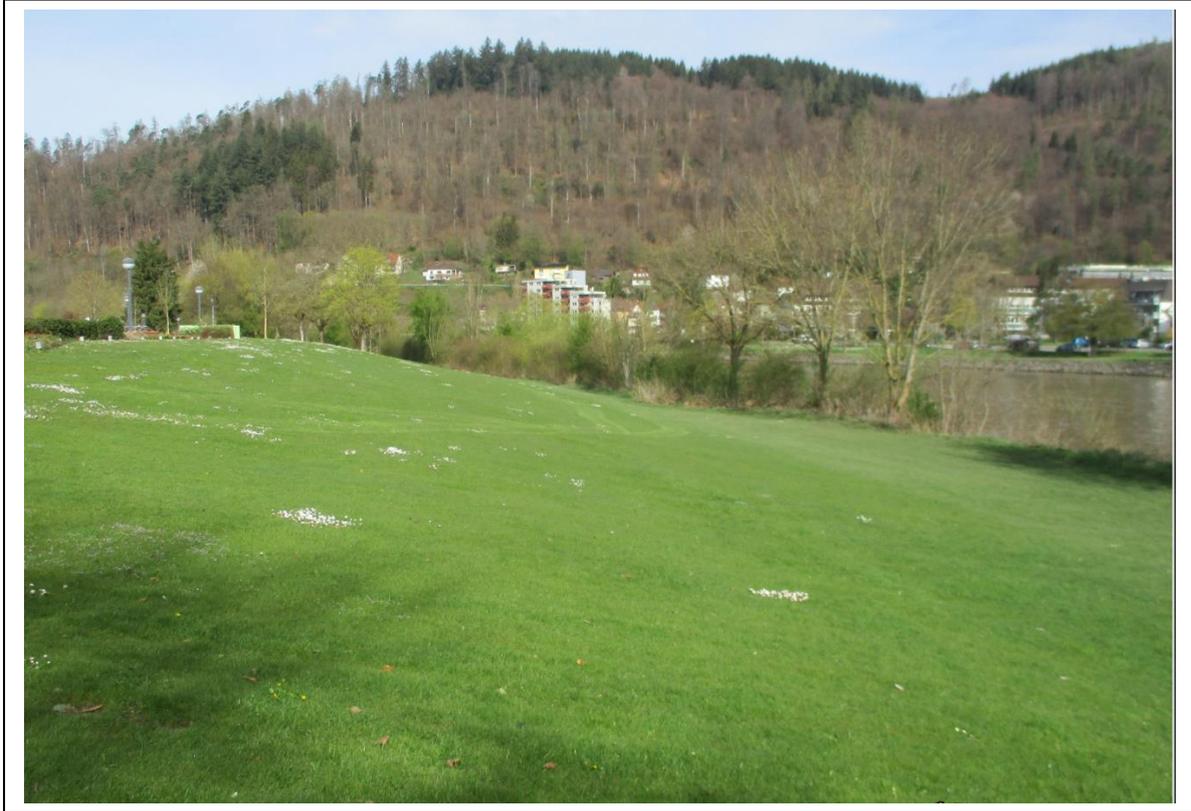
Abb. 09: Liegewiesenbereich zwischen den Freibecken und dem Neckarufer

Der Liegewiesenbereich zwischen dem Neckarufer und den Schwimmbecken wird in den Sommermonaten frühmorgens von Wassergeflügel des Neckars wie Schwänen, Enten und insbesondere Nilgänsen als Weide genutzt, was als unangenehmer Nebeneffekt zu einer Verunreinigung des Rasens führt. Artenschutzfachlich ist die Rasenfläche ebenfalls von nachgeordneter Bedeutung und wird allenfalls von Staren auf der Suche nach *Tipula*-Larven und von Amseln auf der Suche nach Regenwürmern genutzt.

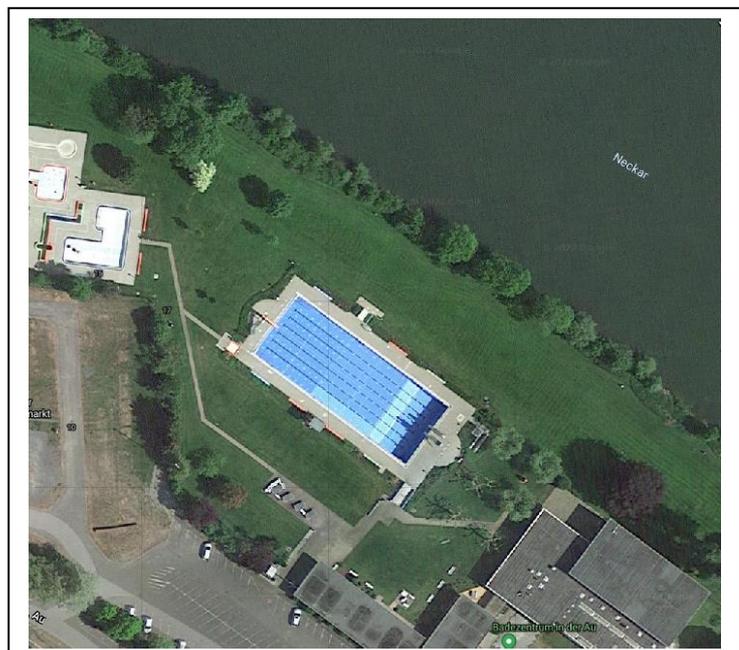
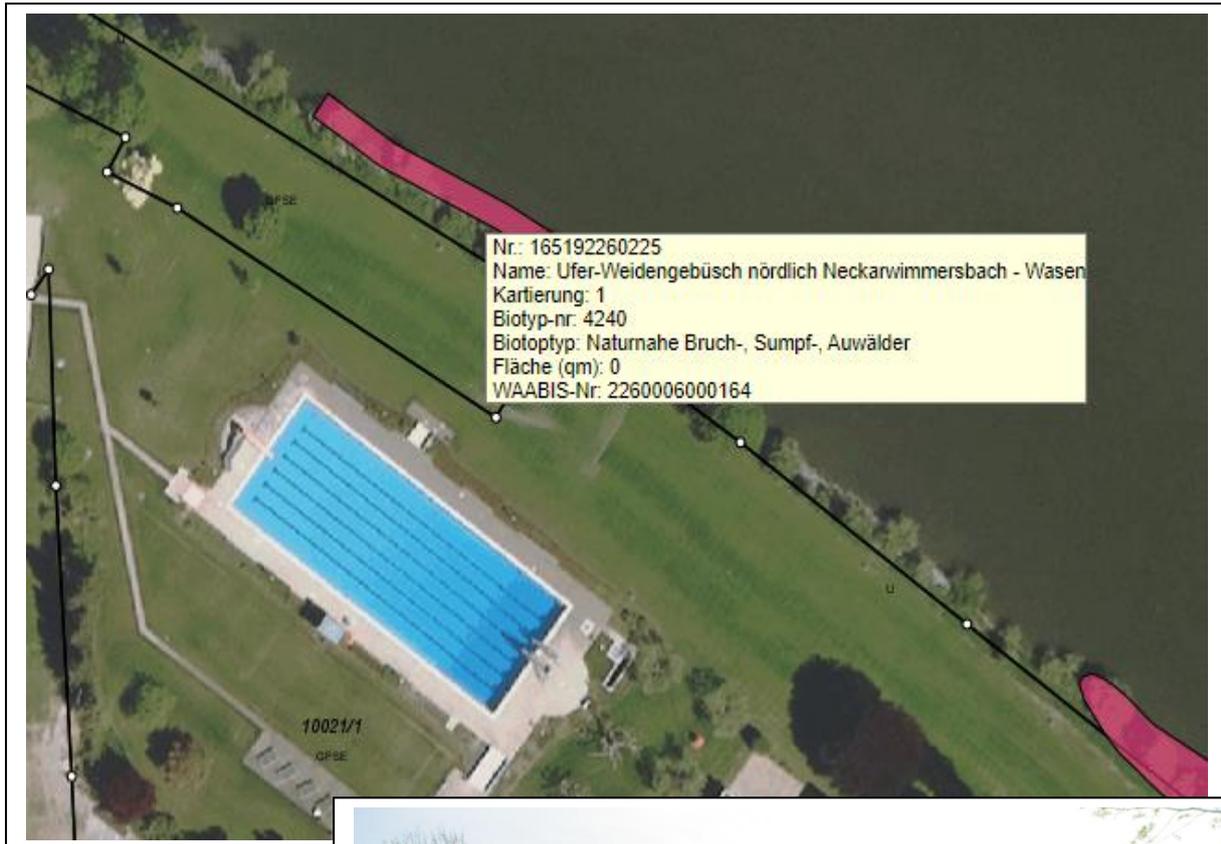
Abb. 10: Das Schwimmbadgelände ist zu Neckarufer hin mit Weiden – Ufergebüsch als Sichtschutz und zur Einbindung in Natur und Landschaft abgepflanzt.

Abb. 10 + 11: Der Gehölzsaum entlang des Neckars auf Höhe des Freibadgeländes wurde im September 2000 abschnittsweise als gesetzlich geschütztes Biotop nach § 30 BNatSchG Nr. 6519-226-0225 als „Gebiet von lokaler

Bedeutung“ erfasst (vgl. S. 14 ff.).

22 Jahre später erfüllt nahezu der gesamte Gehölzsaum auf Höhe des „Badezentrums in der Au“ die Vorgaben des § 33 BNatSchG. Die angedachte Idee der Anlage des Stegs würde daher auch der naturschutzrechtlichen Zustimmung bedürfen. Für eine Erlaubnis nach § 33 (3) BNatSchG ist grundsätzlich ein gleichartiger Ersatz erforderlich.

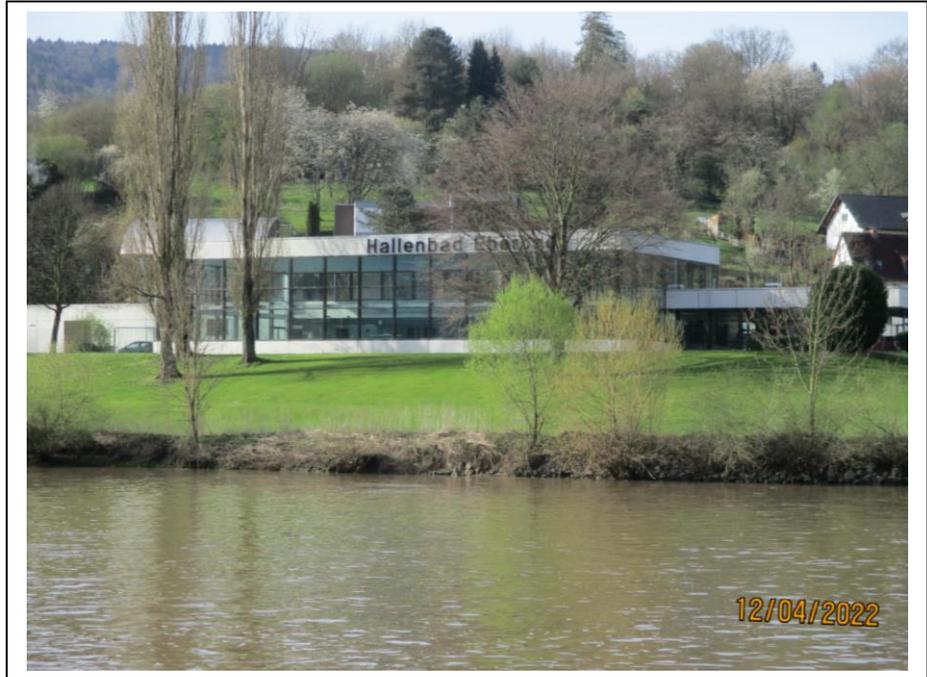
Abb. 12: Das Schließen der Lücken im Neckar-Gehölzsaum auf Höhe des derzeitigen Hallenbad-Gebäudes bietet sich als Aufwertung des Biotops Nr. 6519-226-0225 an. Andererseits bedingt die geplante Wasser-Wasser-Flusswärmepumpe mit dem Entnahmebauwerk und der Wiedereinleitung 10 m

Flussabwärts einen insgesamt geringfügigen, aber dennoch auszugleichenden Eingriff.

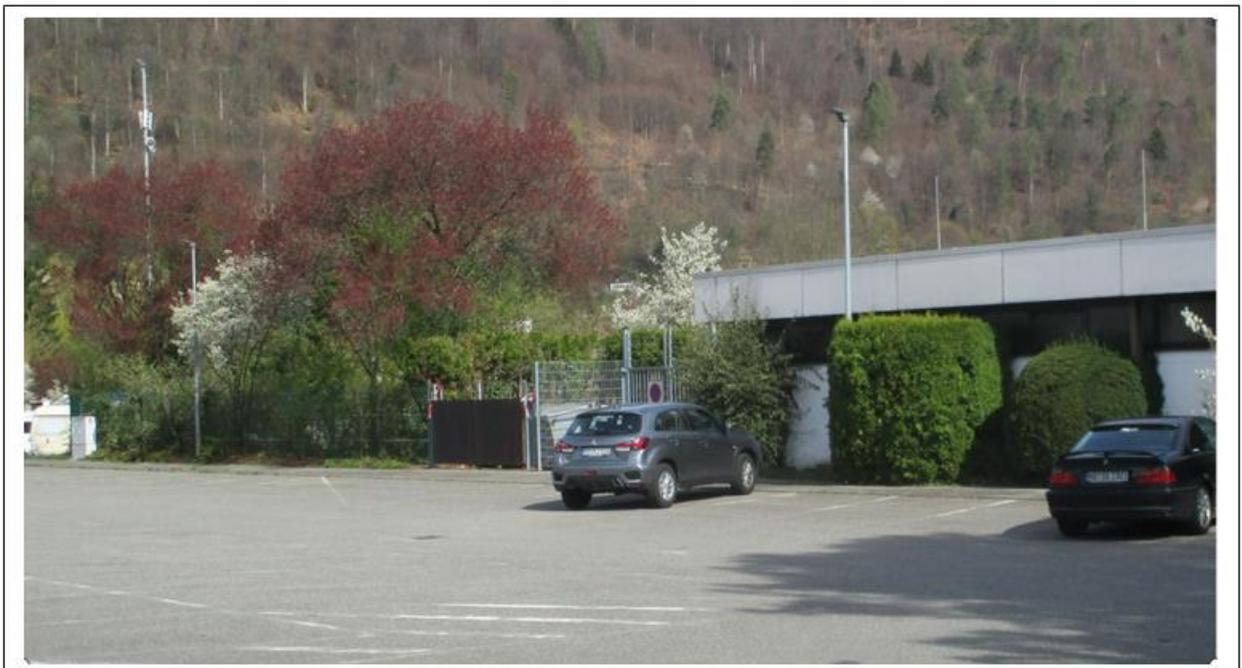
Abb. 13: Sanitärgebäude und Umkleidekabinen mit Ausgangsbereich zum Parkplatz. Die Gehölze dienen der Abschirmung des Freibadgeländes und als Grenze zu den sich anschließenden Parkplatzflächen.

Abb. 14: Abpflanzung der Westseite des Freibadgeländes

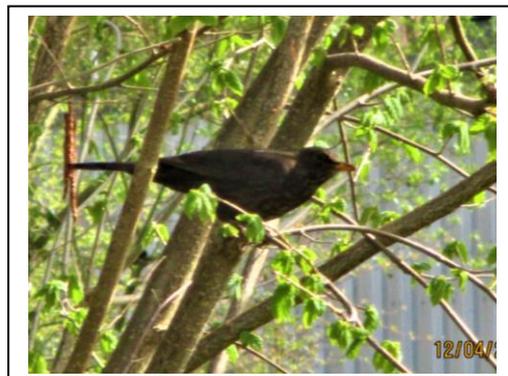
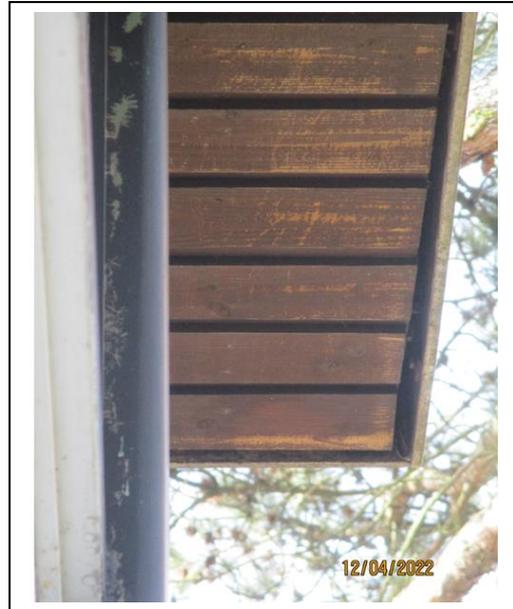
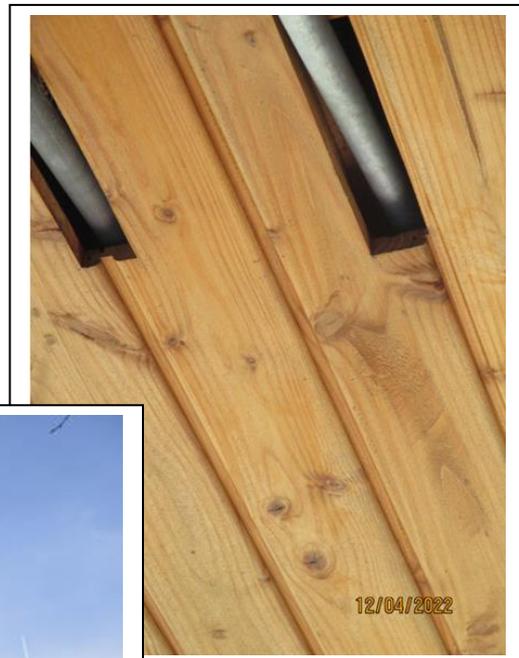
Abb. 18 – 20:

Schattennut im Dachüberstand des Kassenhäuschens → solche Verstecke werden gerne von der Äskulapnatter und der Zwergfledermaus aufgesucht.

Streben unter dem Vordach der Cafeteria → Eingänge für Äskulapnatter, Siebenschläfer und Haussperlinge

Lüftungsaufbauten bei der Wasseraufbereitung → Zugangsmöglichkeit für Äskulapnatter und Zwergfledermaus

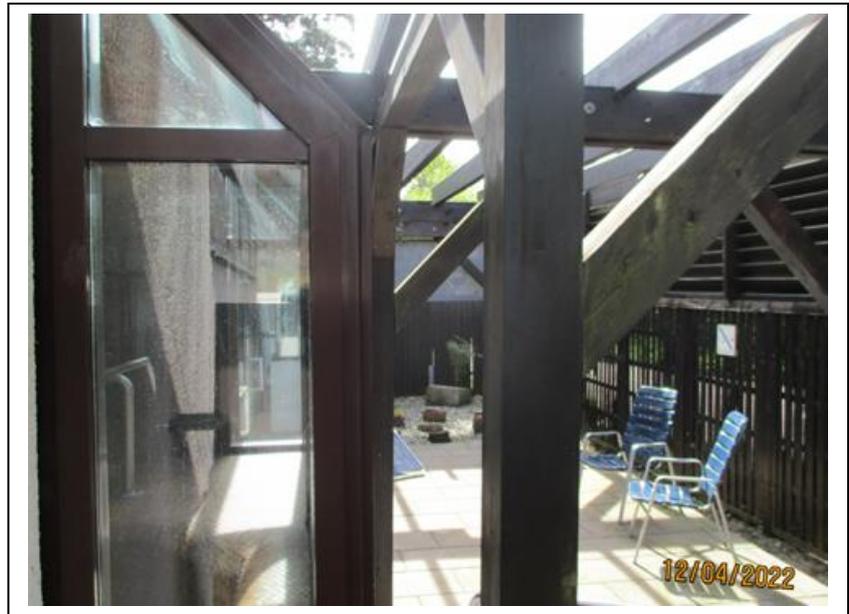
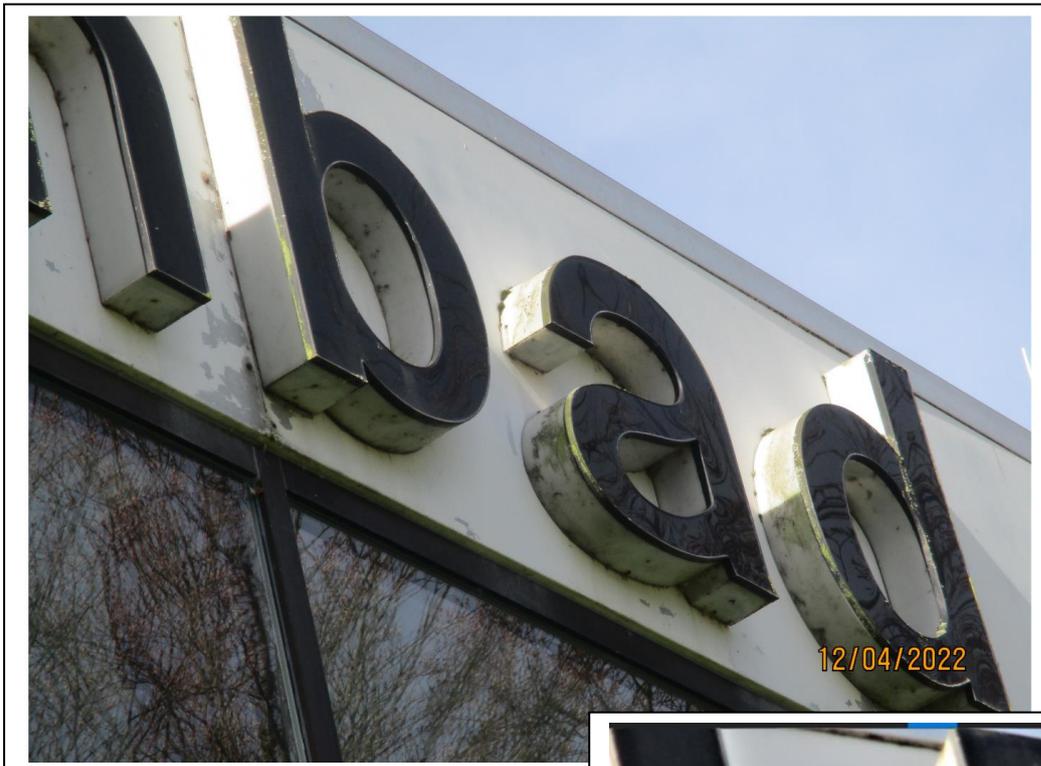
Abb. 22 + 23: Vögel sind außerordentlich  
erfinderisch im Erschließen von potentiellen  
Niststandorten. Typischer Neststandort  
eines Grauschnäppers

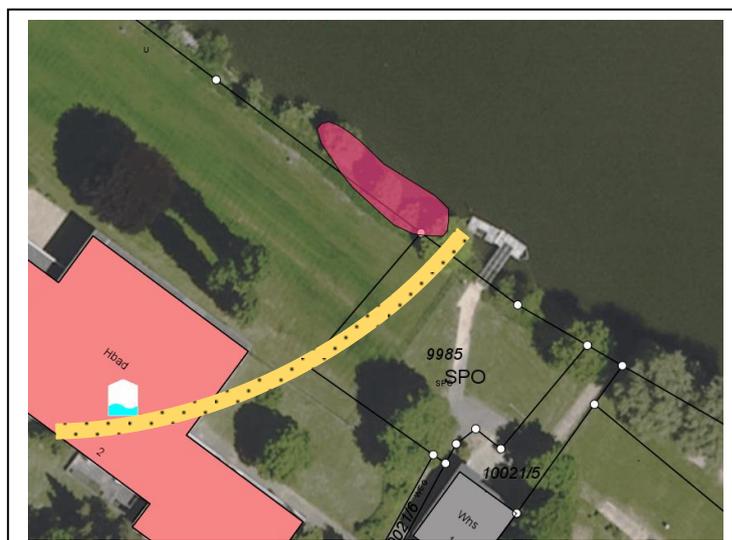
Abb. 25: Durch den Anschluss des Fusswegs an den möglichen Neckarsteg wird der dortige Fährsteiger entbehrlich und könnte zurückgebaut werden. Das entsprechende Uferstück wird wahrscheinlich als Entnahmestelle für für die Flusswärmepumpe dienen.

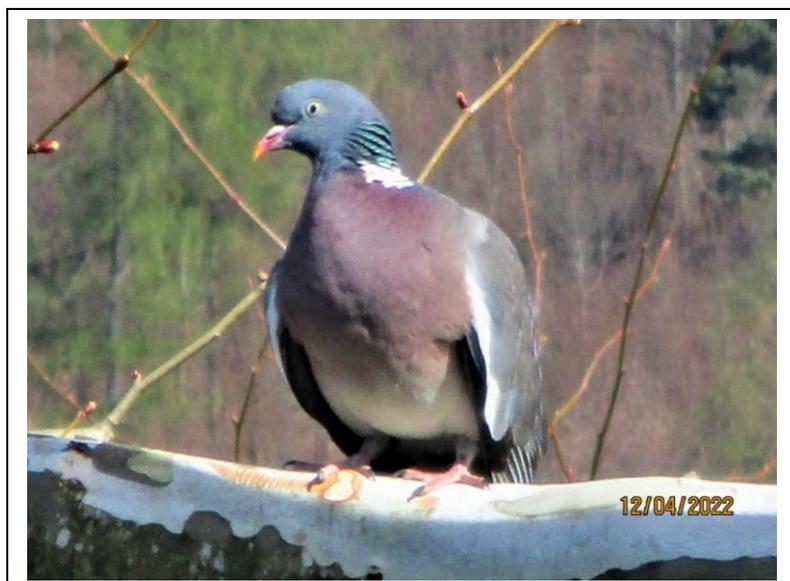
Abb. 24: Ringeltaube (Wildtaube, nicht zu verwechseln mit verwilderten Stadttauben) auf einer der sechs Platanen zwischen Hallenbadgebäude und Freischwimmerbecken.

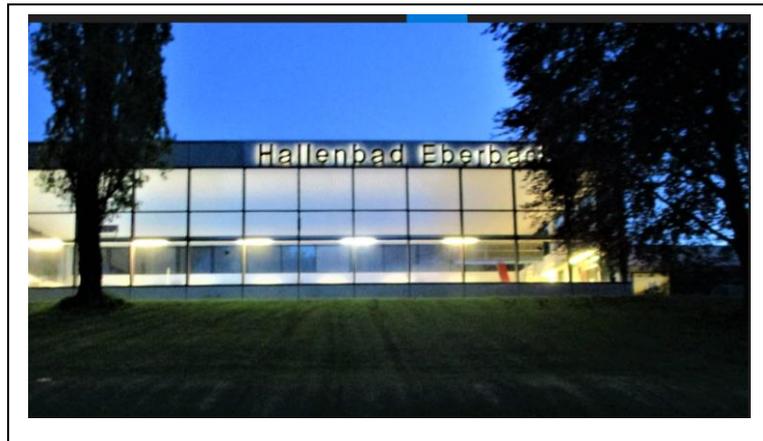
Abb. 25: Hallenbad bei bereits fortgeschrittener Dämmerung (20.30 Uhr)

Der Außenbereich des Hallenbads wurde am 28.04.2022 in der Phase der Dämmerung und der ersten Nachstunden ( 19.30 Uhr bis

Die Gebäudeaußenseiten von Hallenbad, Kassengebäude und Sanitärbereich wurden mit Einbruch der frühen Dämmerung ab 19.45 Uhr mehrfach abgegangen und insbesondere auf die häufigste Gebäudeart Zwergfledermaus (*Pipistrellus pipistrellus*) resp. deren Rufe kurz vor dem Ausfliegen abgesehen. Die Zwergfledermaus fliegt bereits beim relativ hellen Dämmerlicht aus. Die Rufe durchlaufen sehr häufig den für *P. pipistrellus* typischen Frequenzbereich von 45 kHz. In unmittelbarer Gebäudenähe ( $\leq 5$  m) wurde keine Hinweise auf Fledermäuse festgestellt.

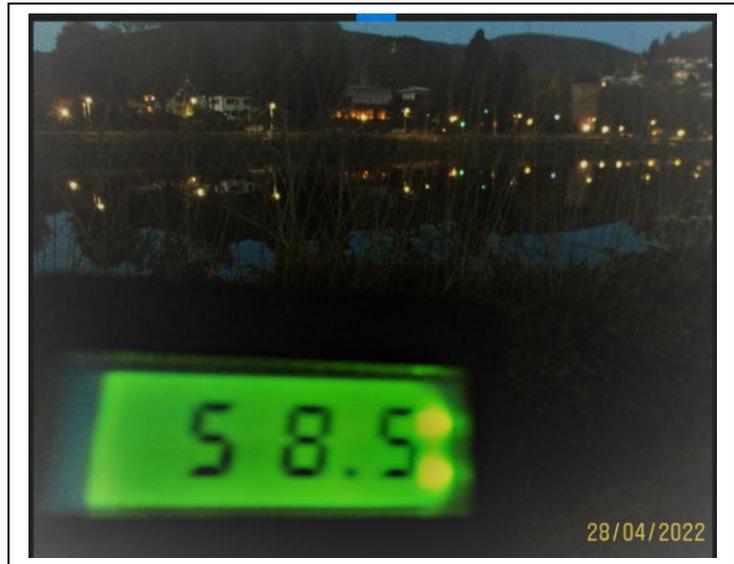
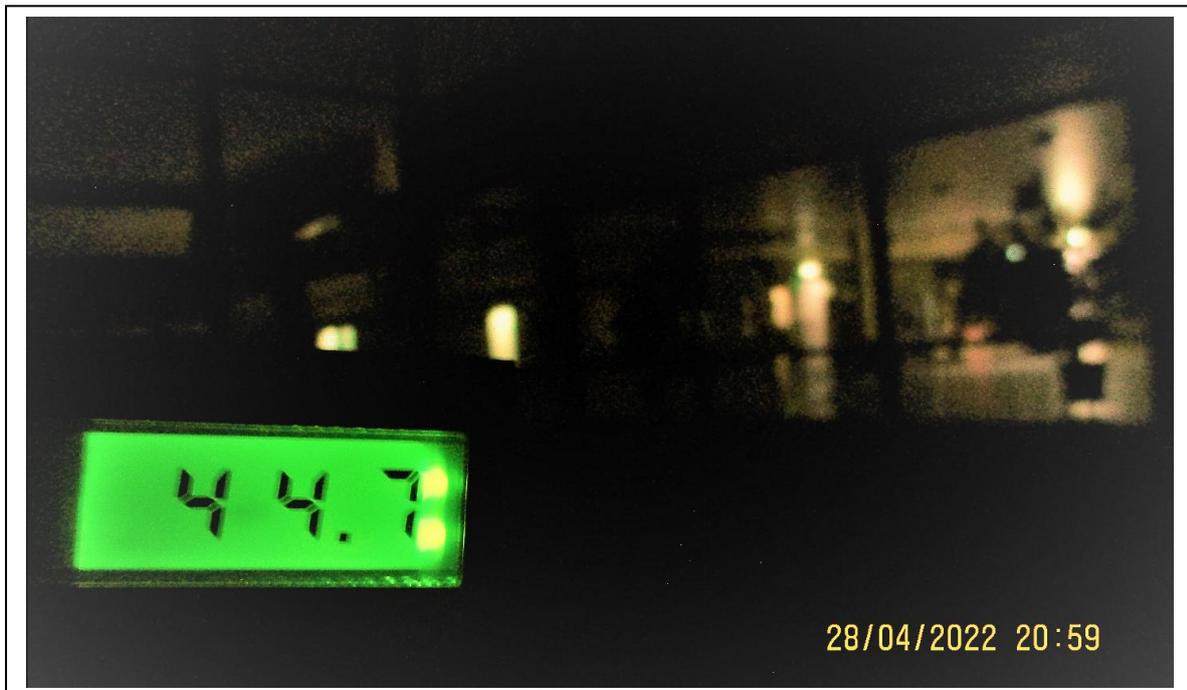
Abb. 27: In windgeschützten, etwas temperaturbegünstigten Gebäudewinkeln (hier: Ecke Hallenbad ./ Cafeteria) finden sich oft Kleinschwärme von Fluginsekten ein (z.B. Zuckmücken / „Tanzmücken“), die dann von Zwergfledermäusen und insbesondere von Mückenfledermäusen systematisch bejagt werden.

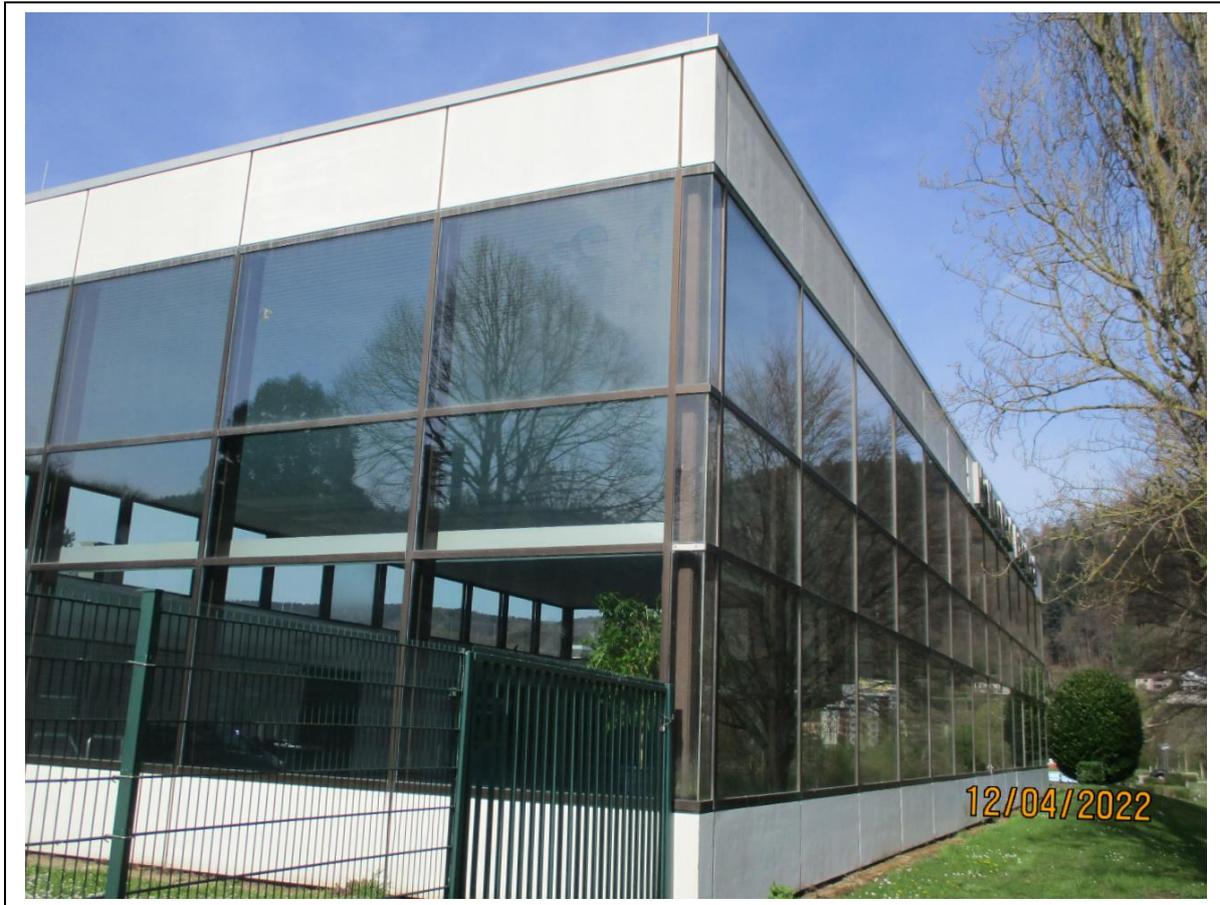
Abb. 25: Große reflektierende Glasflächen sind außerordentlich anfällig für Vogelschlag

Abb. 26: Insbesondere der „streng geschützte“ Sperber als Jäger des freien Luftraums kann den gespiegelten vermeintlichen Freiraum nicht einschätzen und schlägt mit hohen Fluggeschwindigkeiten auf die Glasscheiben auf.

**Reflektionsarmes Glas, welches die Vogelschlagrate um > 90 % reduziert, hat lange Lieferzeiten.**

**Die Lieferfristen sind beim Neubau rechtzeitig einzuplanen.**

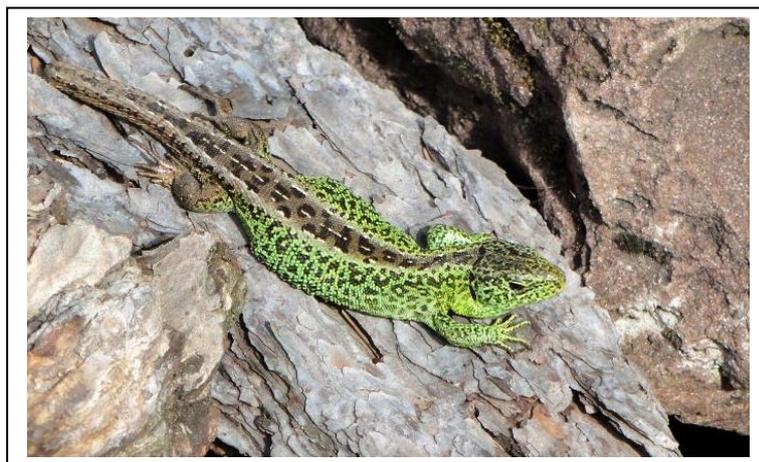
Abb. 27: Zauneidechse-♂, Heilkräutergarten 22.05.2021, Foto: Dr. Kunath

*Lacerta agilis* ist für den Bereich des Freibadgeländes nicht nachgewiesen. Das Gelände ist für die Art infolge der Nordostexposition, der Grundwasserzügigkeit des Hanges, der Lage im Tal des Kaltluftabflusses und des hohen

Deckungsgrads der Vegetation auch nicht optimal. Andererseits ist für den günstiger exponierten Heilkräutergarten 480 m westlich („neckarabwärts“) eine kleine Population belegt.

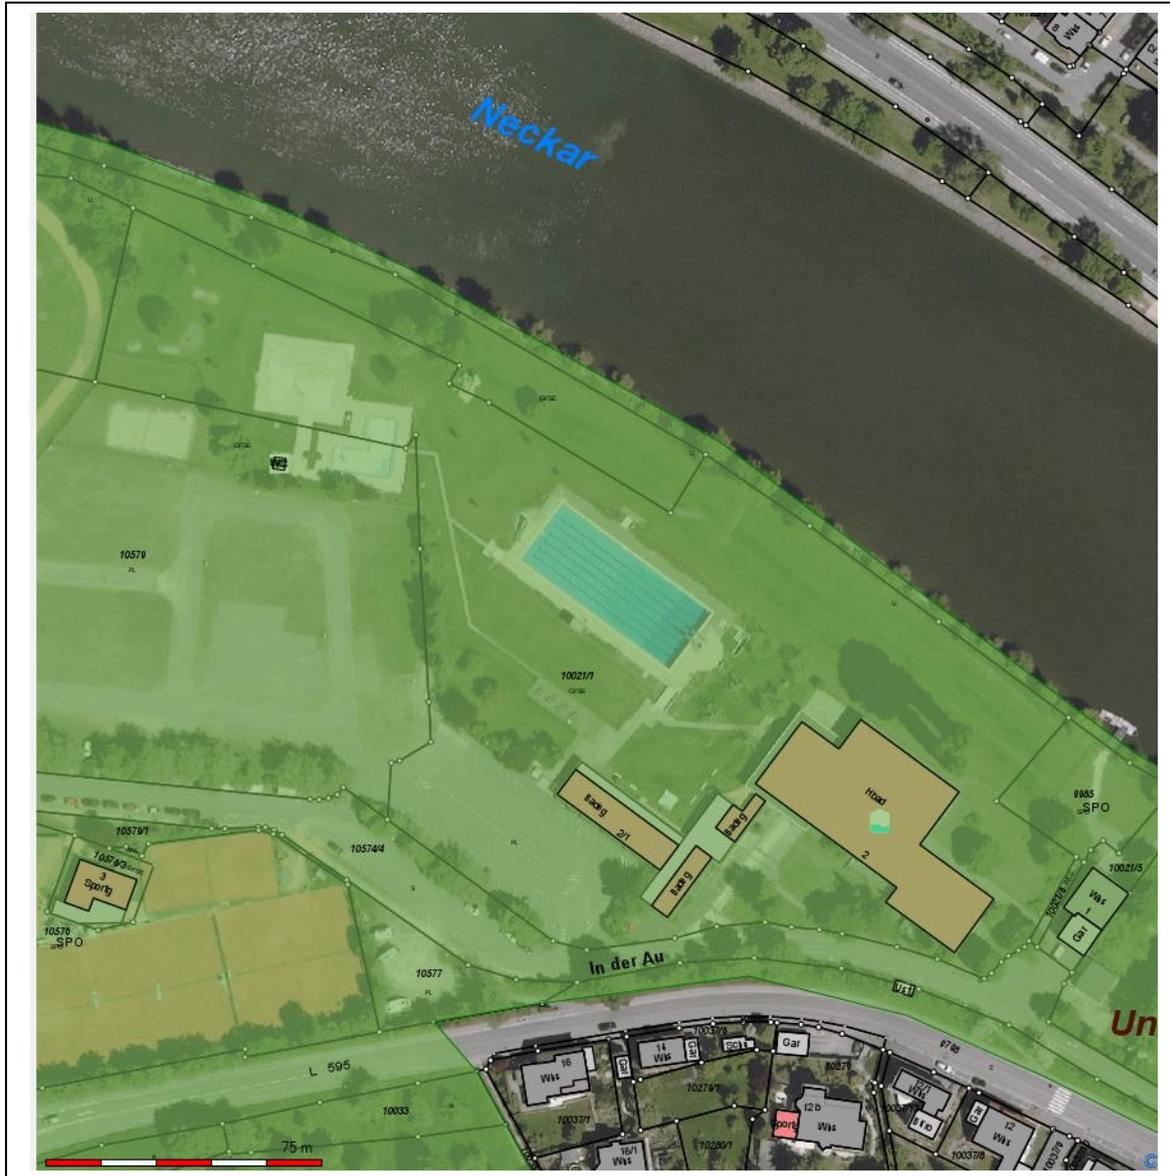
Abb. 28: Geltungsbereich der Verordnung zum Landschaftsschutzgebiet „Neckartal II – Eberbach“ vom 14.04.1983

Aus Gründen, die heute nicht mehr nachvollziehbar sind, wurde das bereits 1973 eröffnete Hallenbad Eberbach in das spätere Landschaftsschutzgebiet „Neckartal II – Eberbach“ vom 14.04.1983 einbezogen, so dass der Abriss des derzeitigen Hallenbads und der Bau eines neuen Hallenbads jeweils der naturschutzrechtlichen Erlaubnis nach der LSG-VO bedürfen.

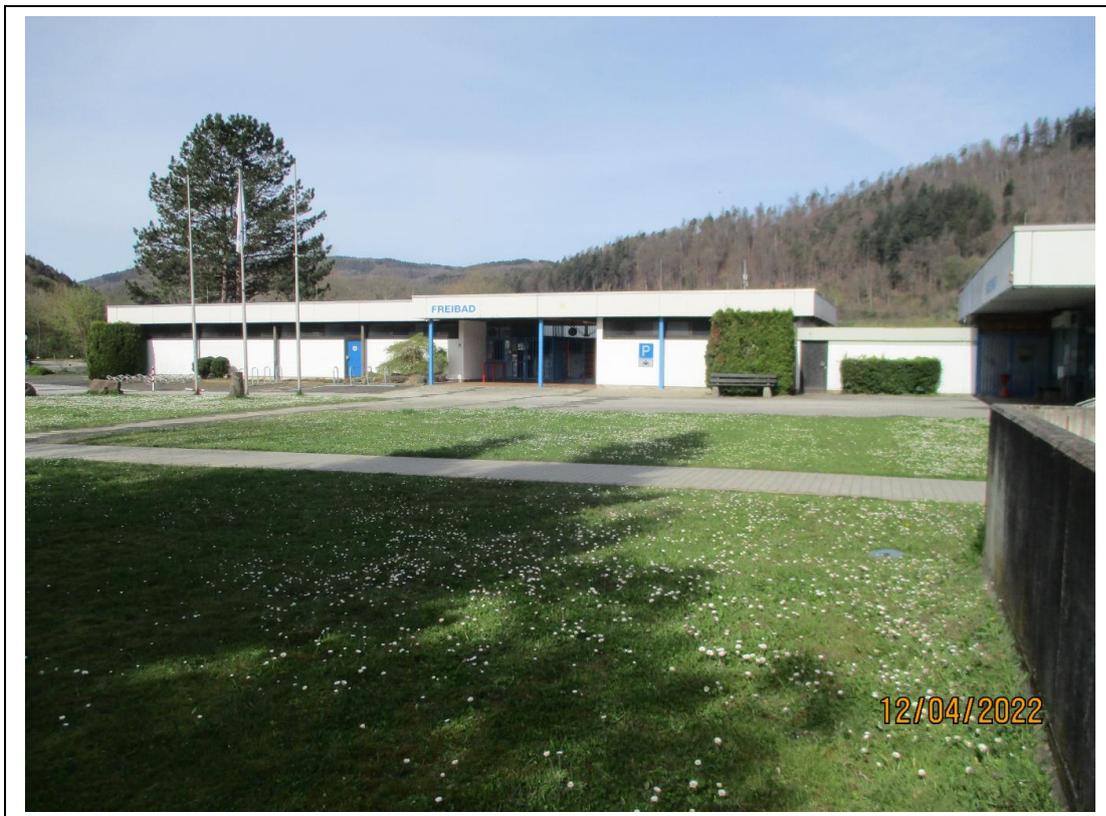
Abb. 29: Bisheriger Eingangsbereich zum Freibad, dessen kurzrasige Grünbereich naturnäher als „Blumenrasen aus Regio-Saatgut von Rieger-Hofmann“ gestaltet werden kann.
