# Baumaßnahme der Stadt Eberbach

## Abriss und Neubau des Hallenbads Eberbach

Artenschutzrechtlicher Fachbeitrag

**Artenschutzrechtliche Fachbeitrag**

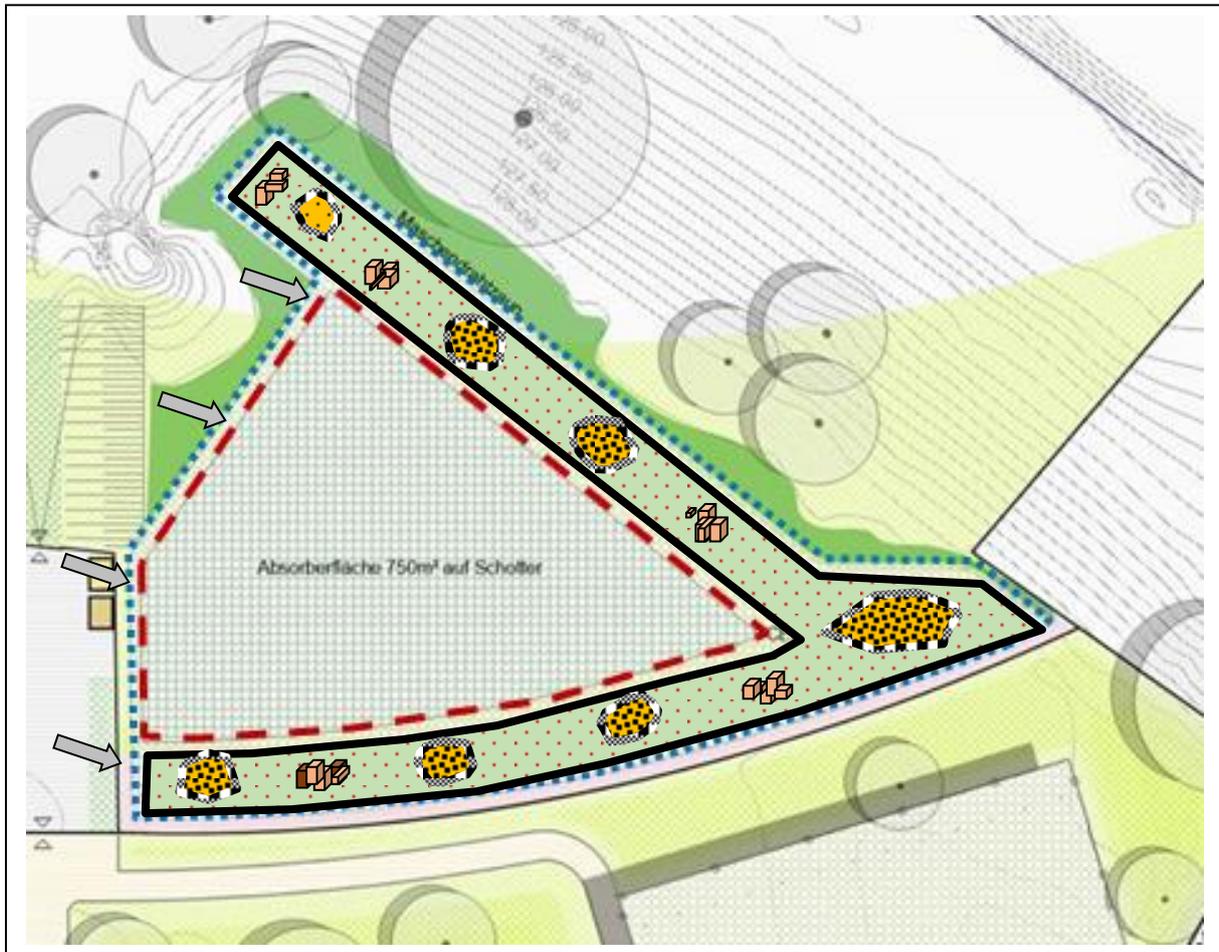
## Vorgeschlagenes Gestaltungsschema des Sandariums

Magerstandorte auf für zum Zweck der Unterhaltung und Pflege  
begehbarem Schotterbett 0/32

In die Solarabsorberflächen werden sog. „Sandarien“ für Wildbienen integriert (siehe S. 44).
